ARCHEOLOGISCHE OPGRAVING

KRAAINEM SINT-PANCRATIUSKERK  
(prov. Vlaams-Brabant)

BASISRAPPORT

Afdeling Archeologie  
Rapport 2013/12

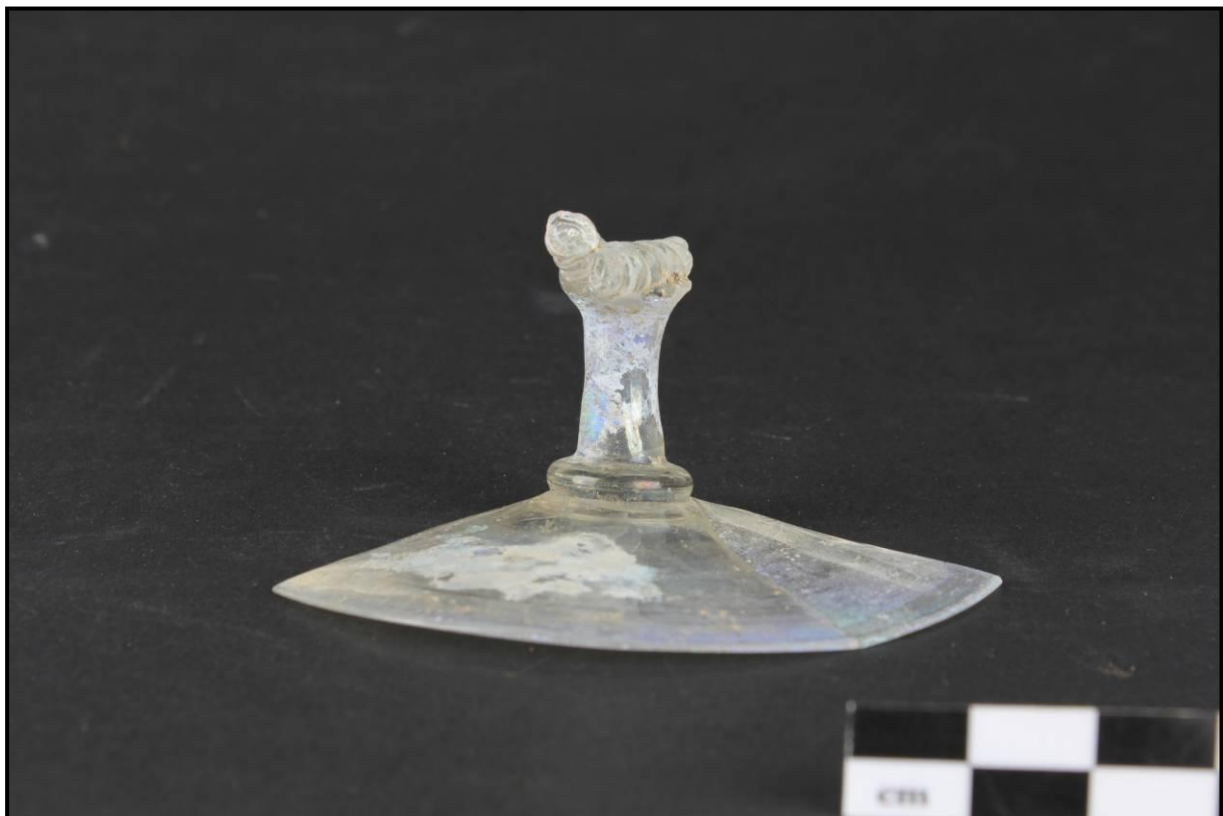
Figuur 140: Inventarisnummer 260 ; de voet en een deel van de stam van een (wijn?)glas in Venetiaanse stijl, gevonden in S380 net voor de ingang in de westertoren. Te dateren in de 16<sup>de</sup> - 17<sup>de</sup> eeuw.

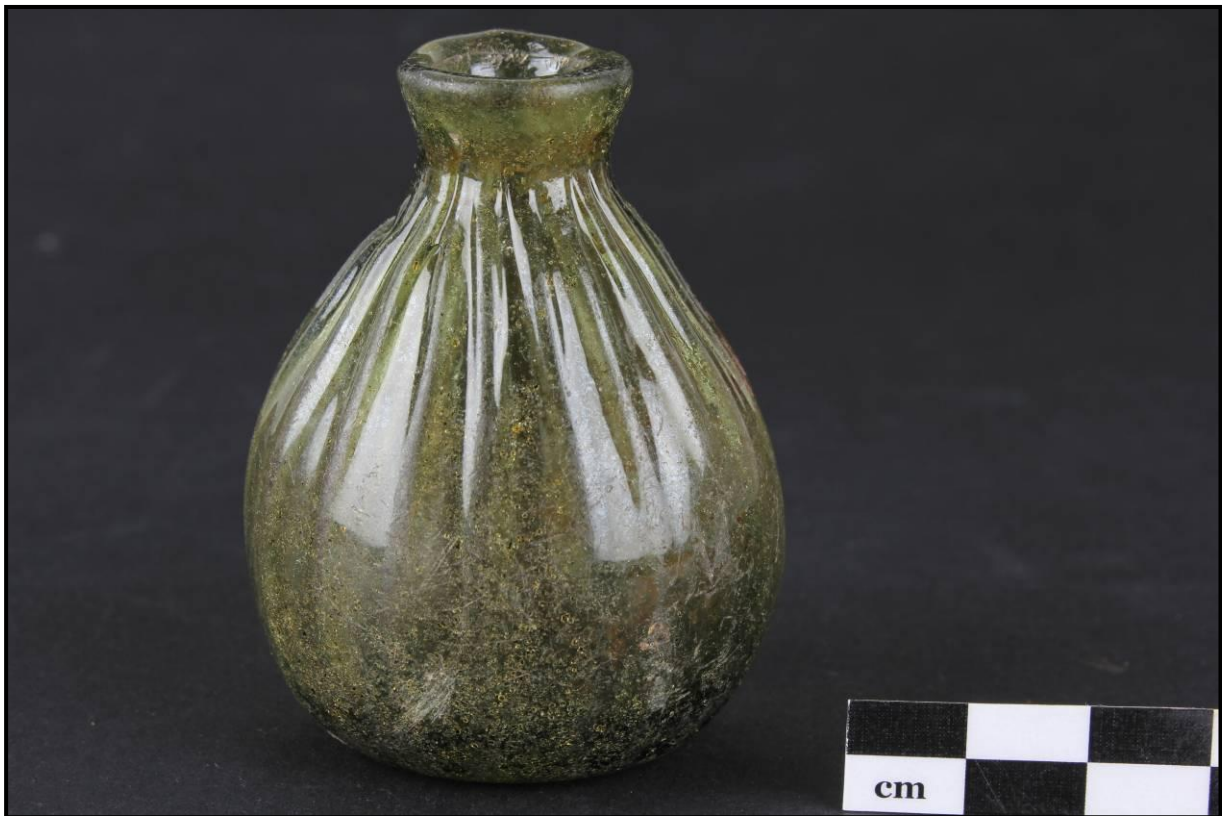
Figuur 141: Inventarisnummer 296 ; parfumflesje, te dateren van de 15<sup>de</sup> tot de 18<sup>de</sup> eeuw. Gevonden in S355 in de westertoren,

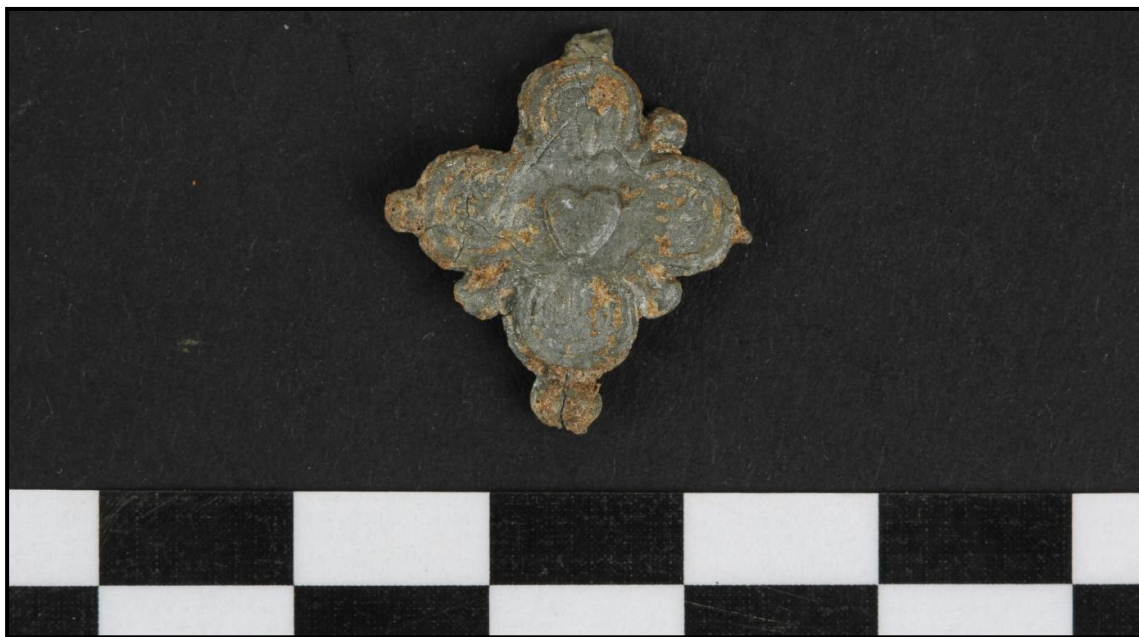
Figuur 143: Inventarisnummer 3008; stukje boekbeslag uit S354.

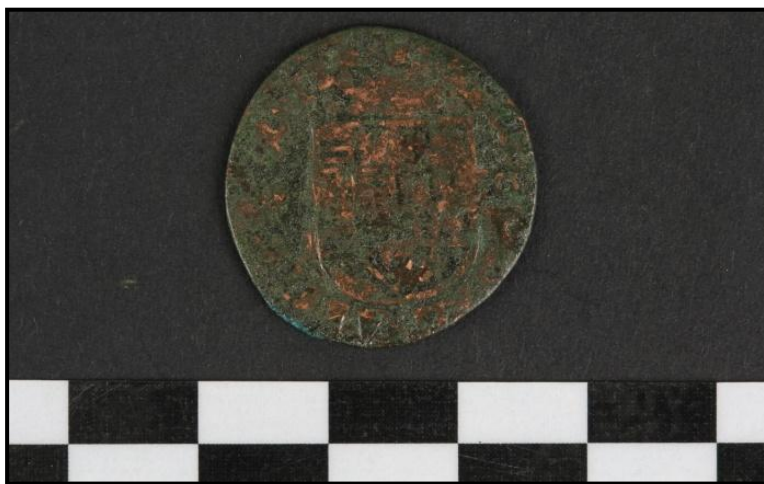
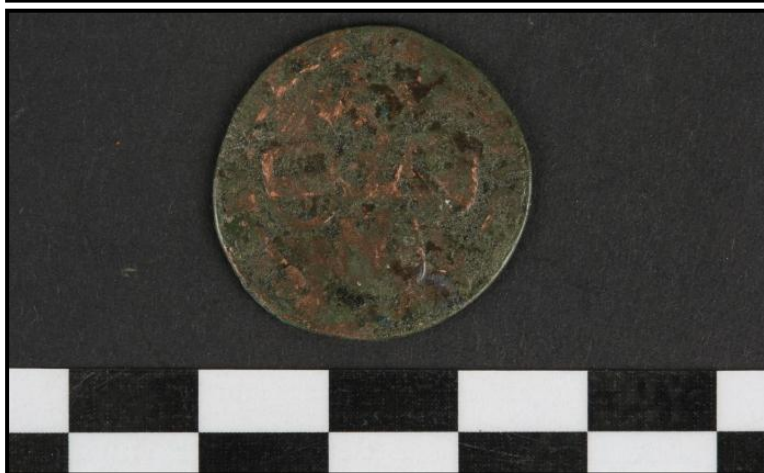
Figuren 144 en 145: Inventarisnummer 3000; koperen Oord uit 1610, gevonden in S355 (voor en achterzijde).

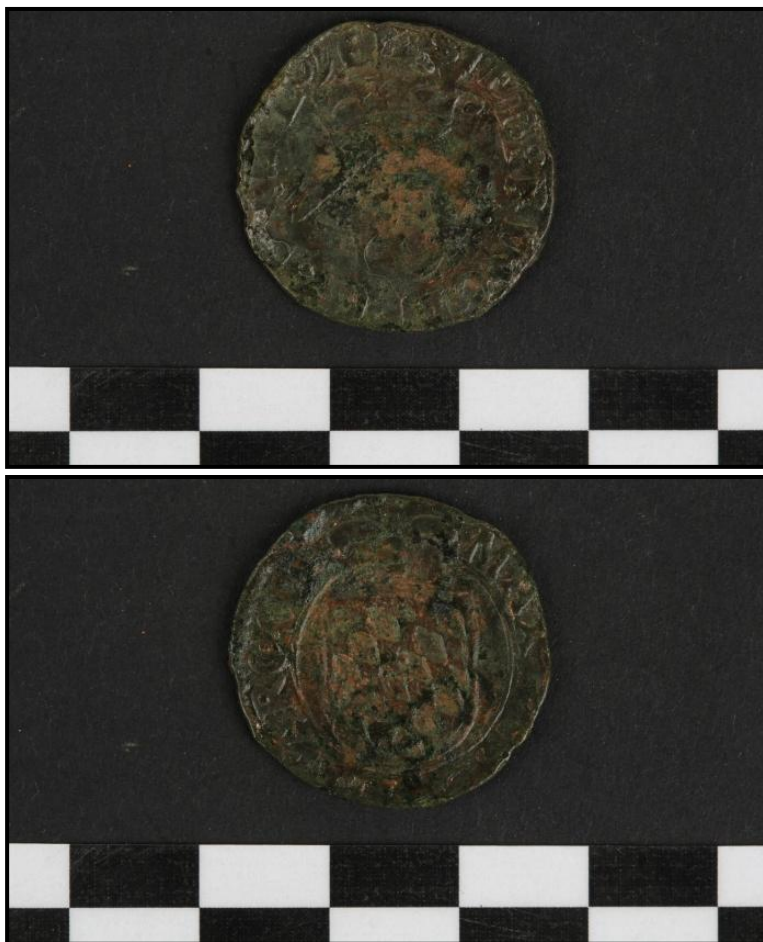
Figuren 146 en 147: Inventarisnummer 3000; koperen Oord uit 1650, gevonden in S355 (voor en achterzijde).

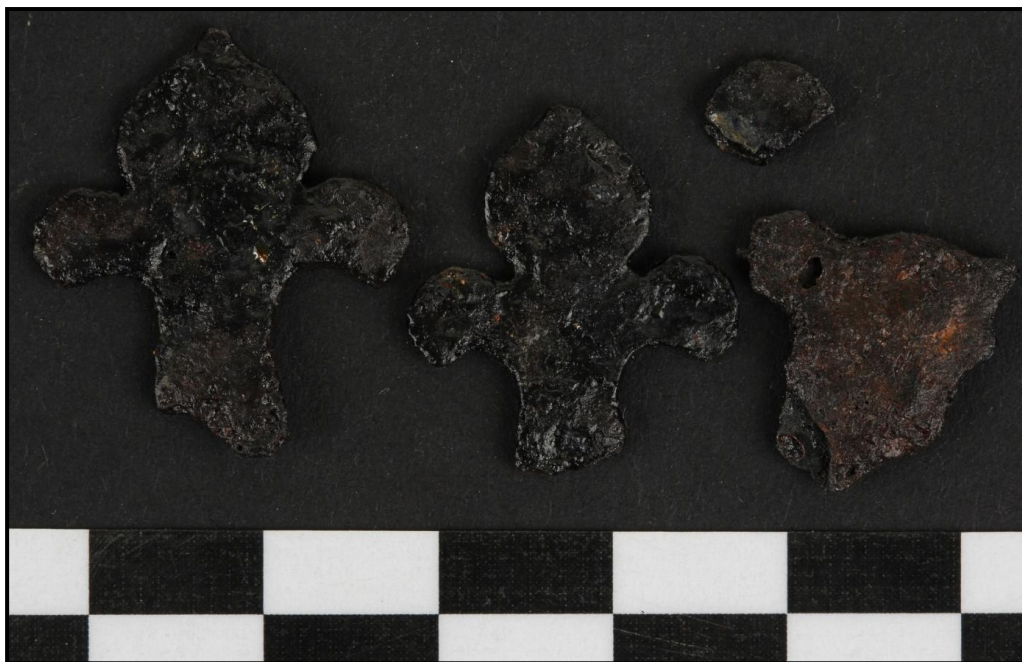
Figuur 148: Inventarisnummer 3002, ijzeren 'Fleurs de Lis' gevonden in S355.

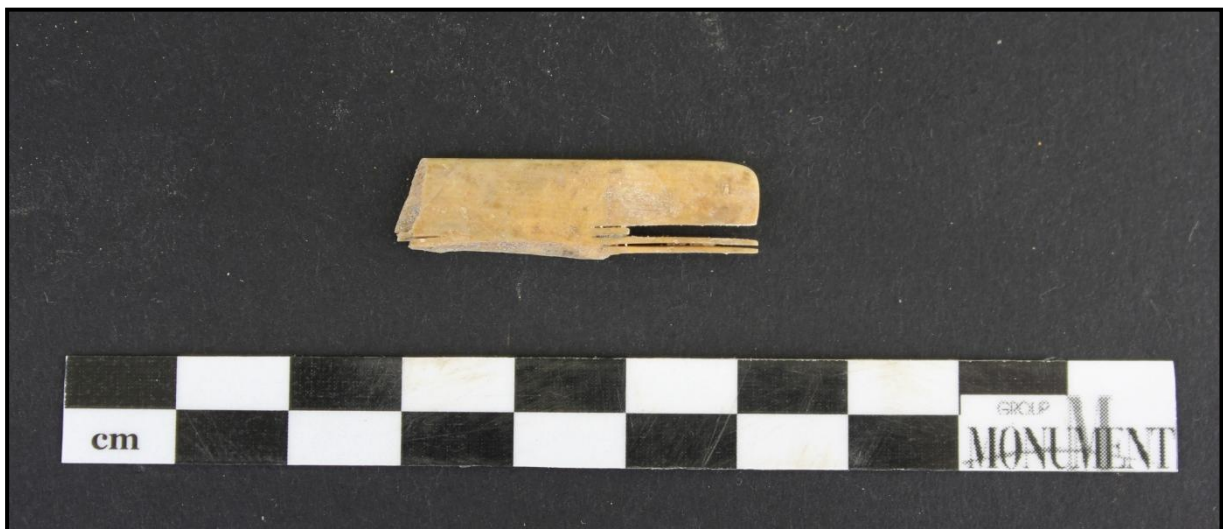
Figuur 149: Inventarisnummer 6014, gevonden in S354: een stuk van een kammetje in bewerkt bot.

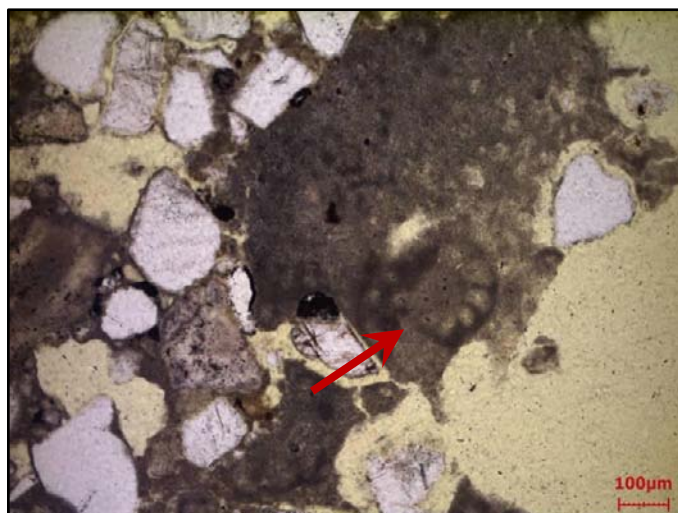
Figuur 5: Detailopname van een kalkpit waarin de *geest* van een kalkskelet van een foraminifeer, afkomstig van de kalksteen gebruikt voor de bereiding van kalk, herkenbaar is.

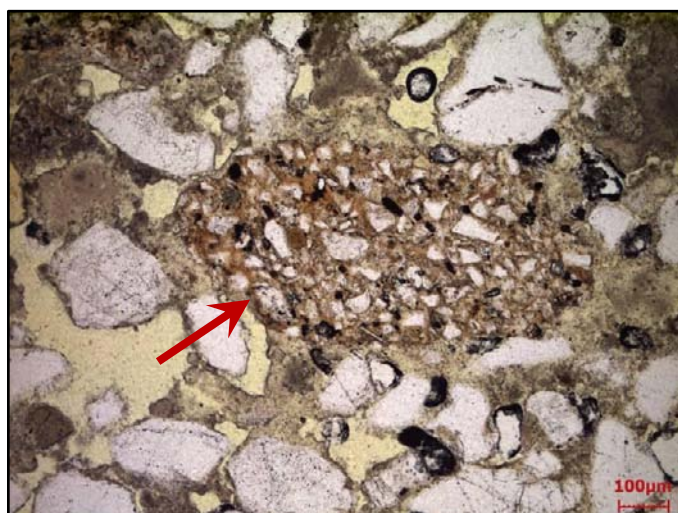
Figuur 9: Detailopname van het baksteenfragment in het mortelstaal.

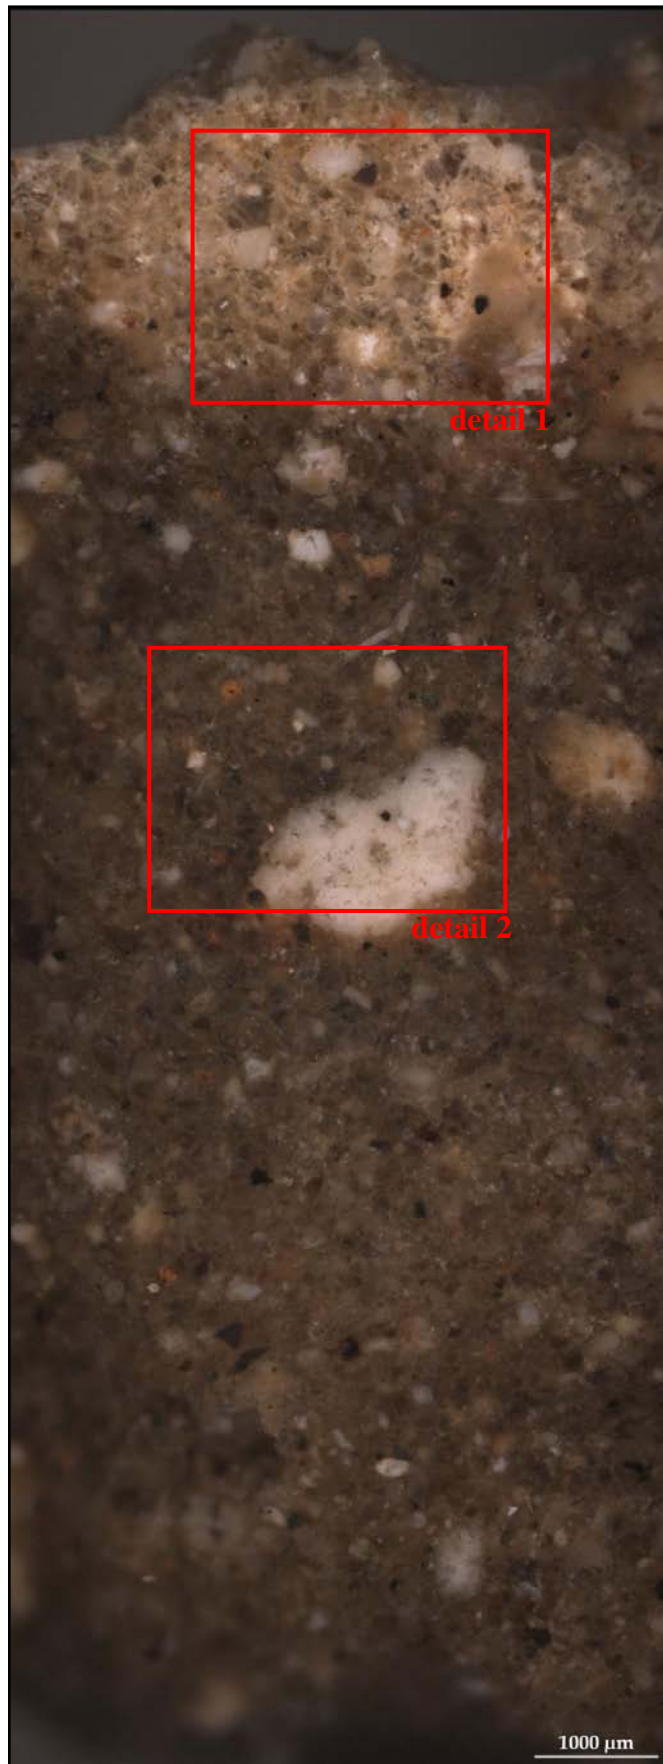
Figuur 14: Optisch-microscopisch beeld van mortelstaal S228.

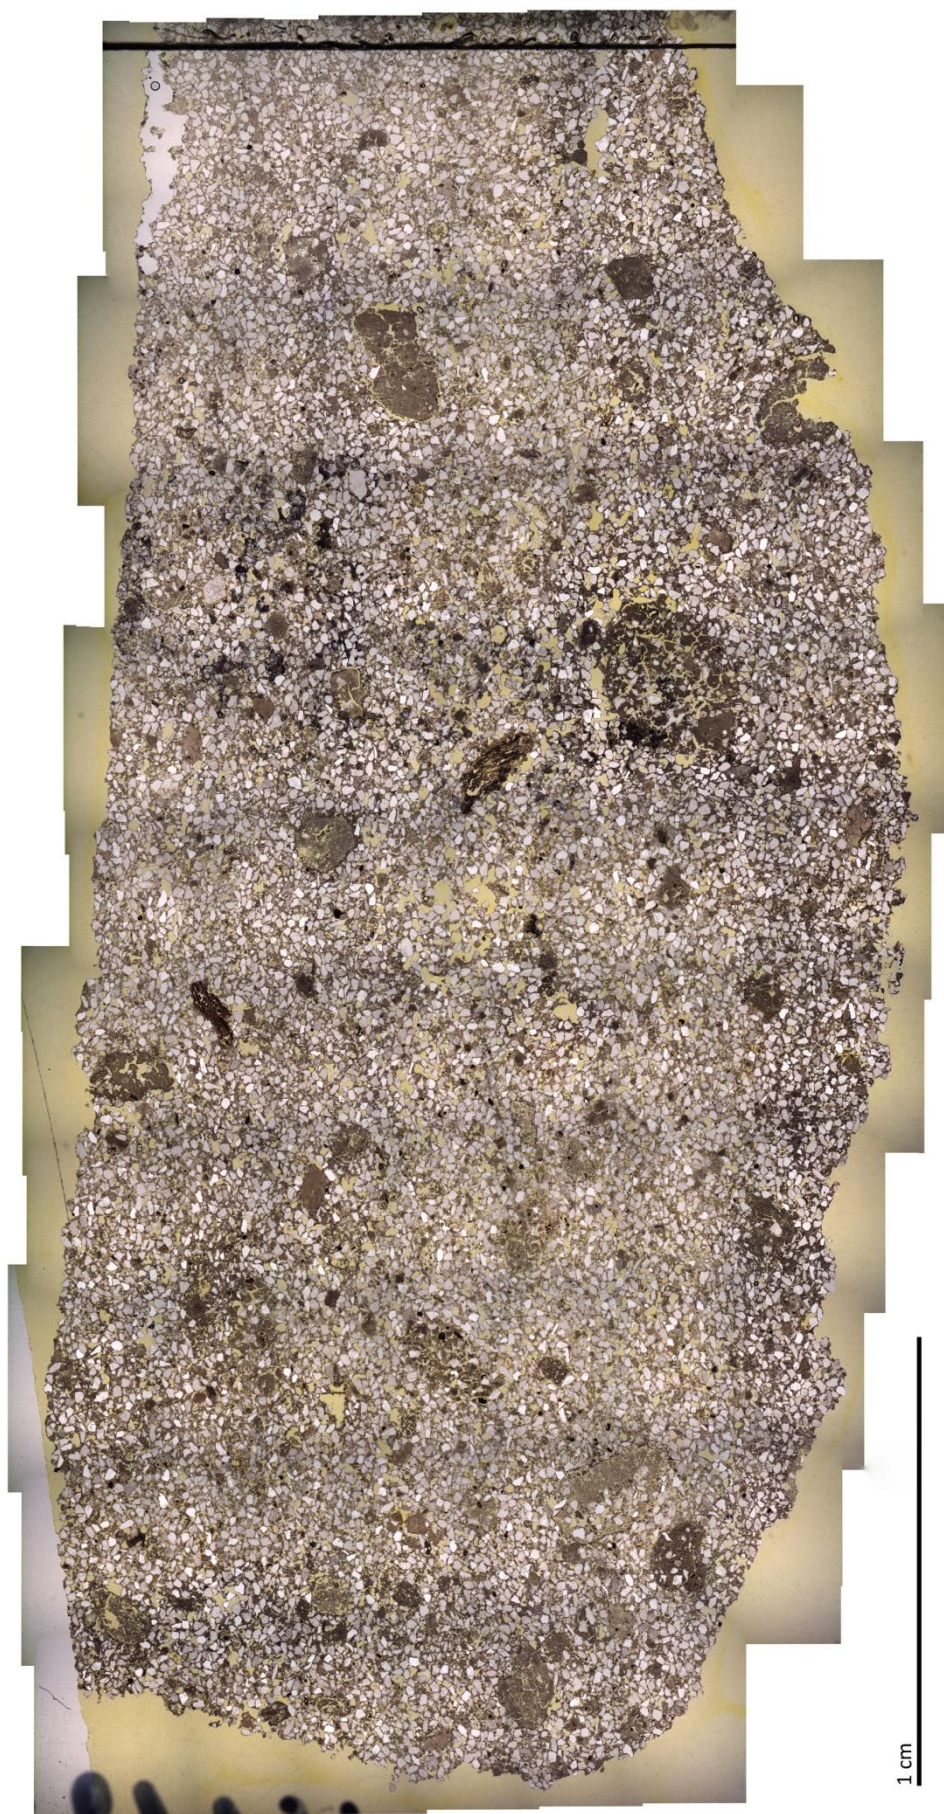
Figuur 15: Optisch beeld (onder doorvallend licht) van het slijpplaatje van het mortelstaal S228

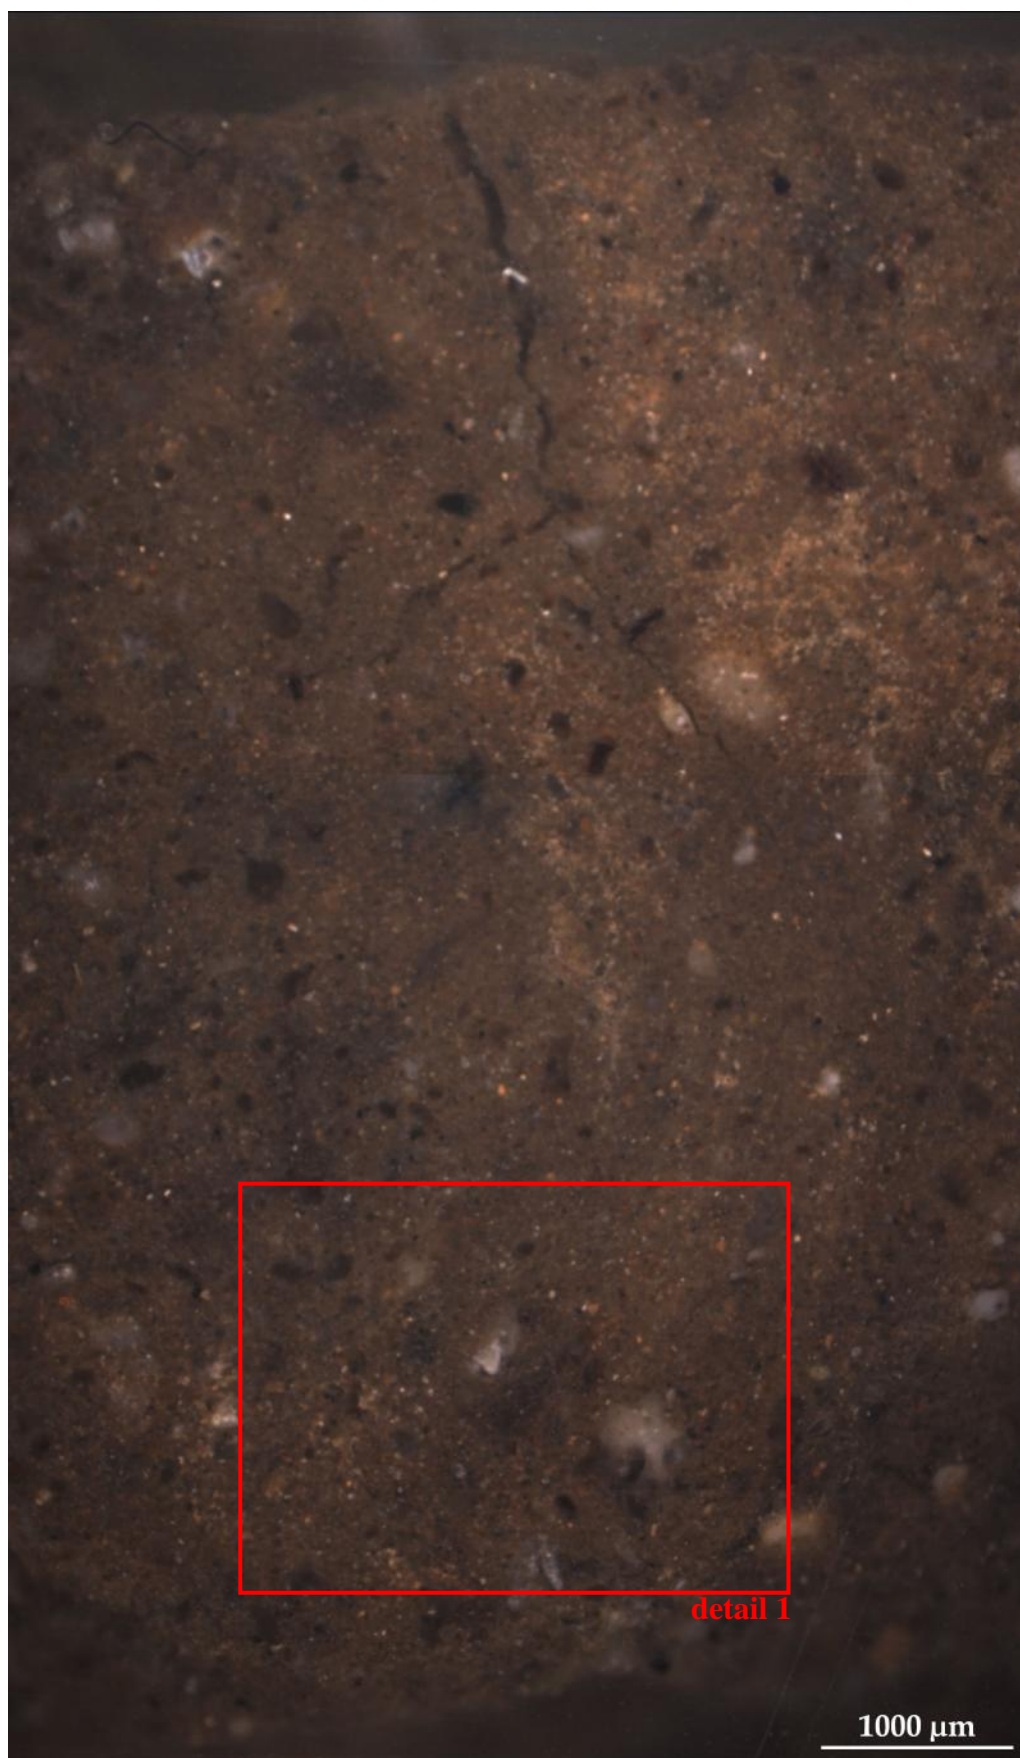
Figuur 23: Optisch-microscopisch beeld van mortelstaal S264.

Figuur 33: Verdeling van de voornaamste samenstellende elementen in het meetvlak (detail 1 uit figuur 23, helemaal bovenaan) in mortelstaal S264, zoals opgemeten met de elektronenmicroscop (SEM-EDX). In de verdeling van calcium (Ca, 2<sup>de</sup> rij, links) worden verschillende heldere vlekken herkend, die afkomstig zijn van fijne kalksteenfragmenten. Het bindmiddel, dat eveneens zeer rijk is aan calcium, is daardoor vermoedelijk onderbelicht. Kwartskorrels van het zand zijn daarentegen duidelijk herkenbaar in de verdeling van silicium (Si, 2<sup>de</sup> rij, rechts). Het bindmiddel is echter eveneens vrij rijk aan silicium, alsook aluminium (Al, 3<sup>de</sup> rij, rechts). In het zand kunnen verder ook verschillende fijne, zowel natrium- als kaliumhoudende, veldspaten herkend worden in respectievelijk de verdeling van natrium (Na, onderste rij, links) en kalium (K, onderste rij, rechts).

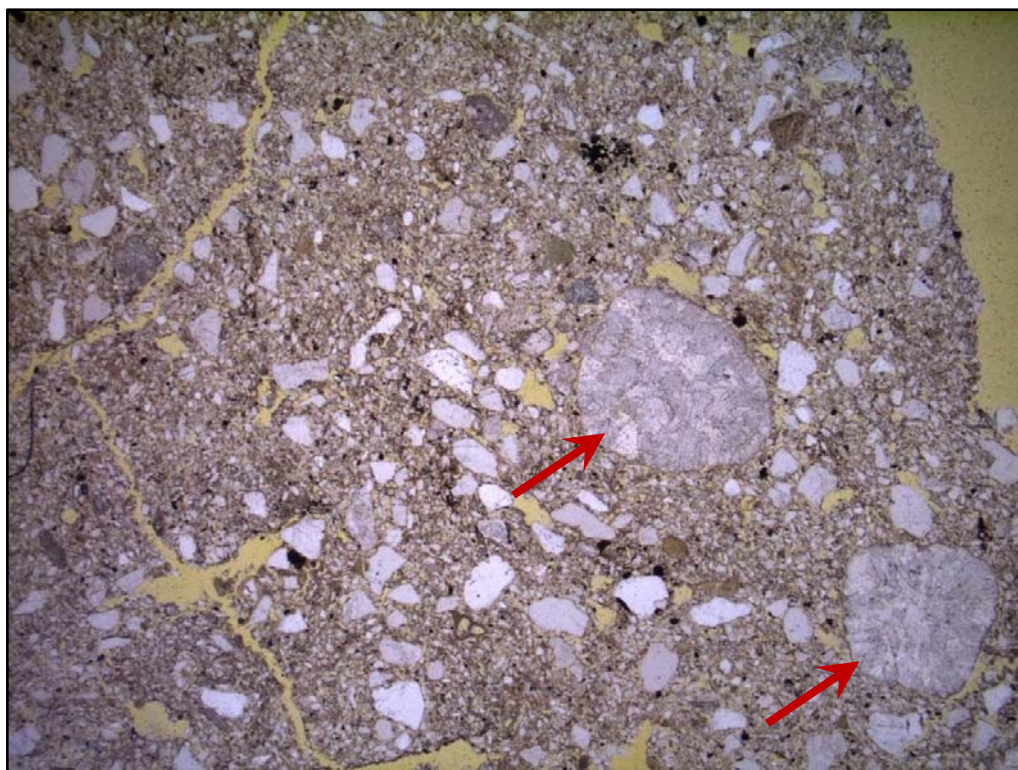
Figuur 26: Detailopname van het eerste mortelfragment. De mengeling van het fijne zand met een weinig eerder middelgrof zand is duidelijk herkenbaar. Rechts in beeld zijn twee polykristallijne calcieterrelen zichtbaar (rode pijlen).

In het eerste mortelstaal (fragment 1) worden verschillende grotere scheuren herkend volgens een min of meer willekeurig patroon. Het zand is vermoedelijk een mengeling van een fijn zand met een weinig eerder middelgrof zand. Het granulaat is niet mooi gesorteerd. Het beperkte aandeel aan middelgrove zandkorrels is vermoedelijk de oorzaak van de sterk ontwikkelde scheurvorming als gevolg van krimp. Het bindmiddelgehalte is eerder gering en het bindmiddel wordt gekenmerkt door een zeer fijne interstitiële microporositeit, waardoor het zeer donker voorkomt onder gekruiste polarisatoren. Kalkpitten komen zo goed als niet voor. Naast enkele grove afgeronde polykristallijne calciëtkorrels (figuur28), kunnen tevens ook fijne kristallijne calciëtkorrels in de bindmiddelmatrix herkend worden (figuren29 en 33). De grove afgeronde polykristallijne calciëtkorrels zijn vermoedelijk toegevoegd, terwijl de fijne kristallijne calciëtkorrels waarschijnlijk in het bindmiddel zijn ontstaan. Verder wordt vermoedelijk ook wat kleiafzetting in de poriën waargenomen. De aanwezigheid van kleimineralen kon echter niet verder onderzocht worden door middel van XRD-analyse, aangezien het staalmateriaal volledig werd opgebruikt.

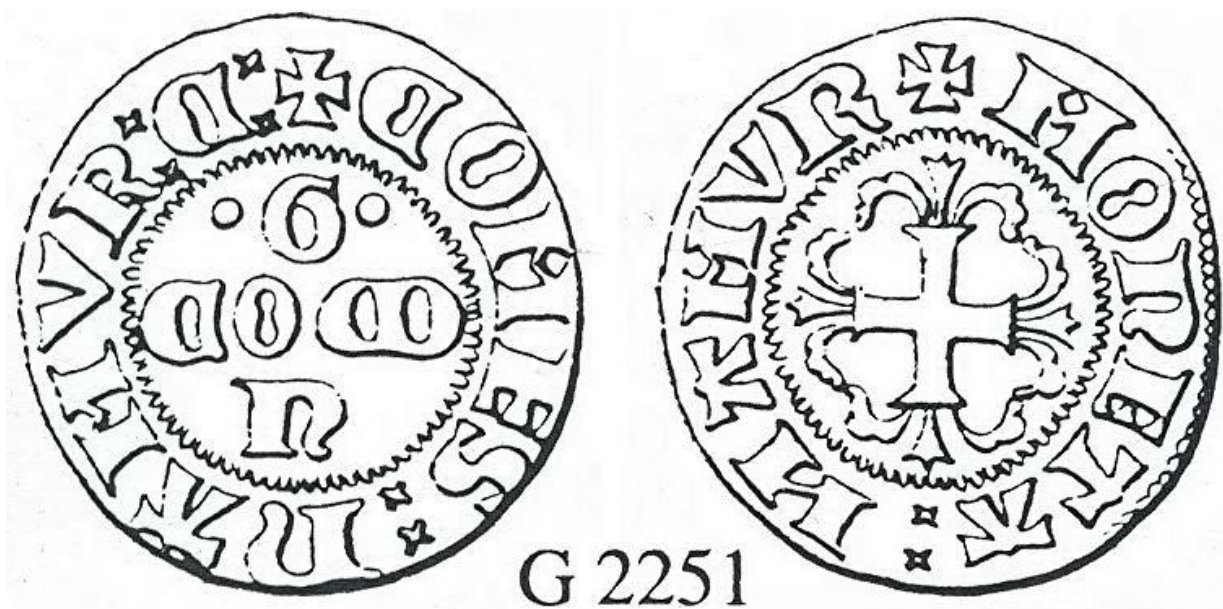
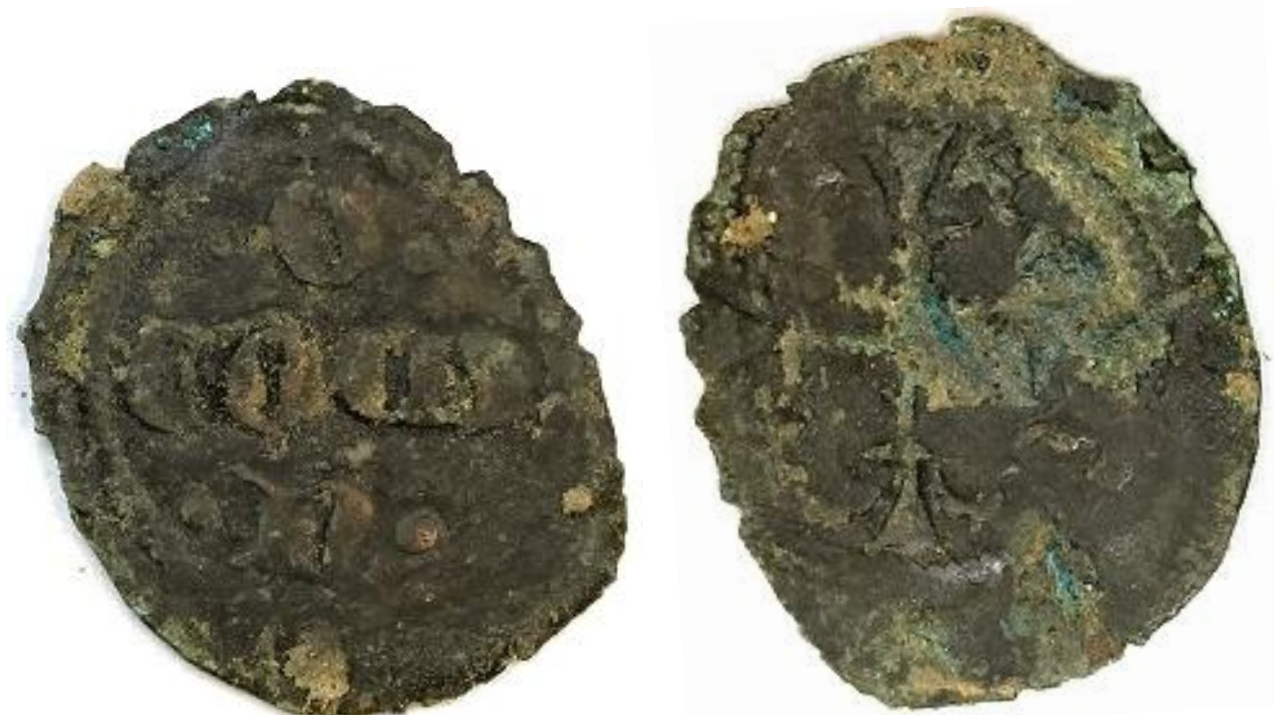
Munt Inv. Nr 210

Lit : Vermoedelijk Vanhoudt G 2251 of imitatie?

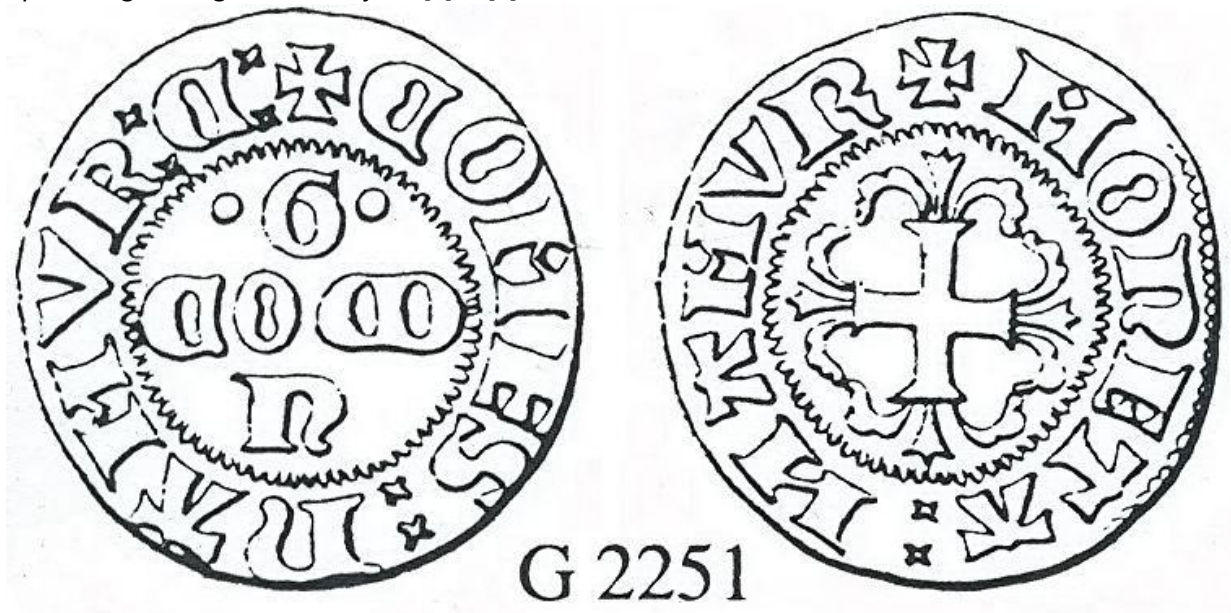
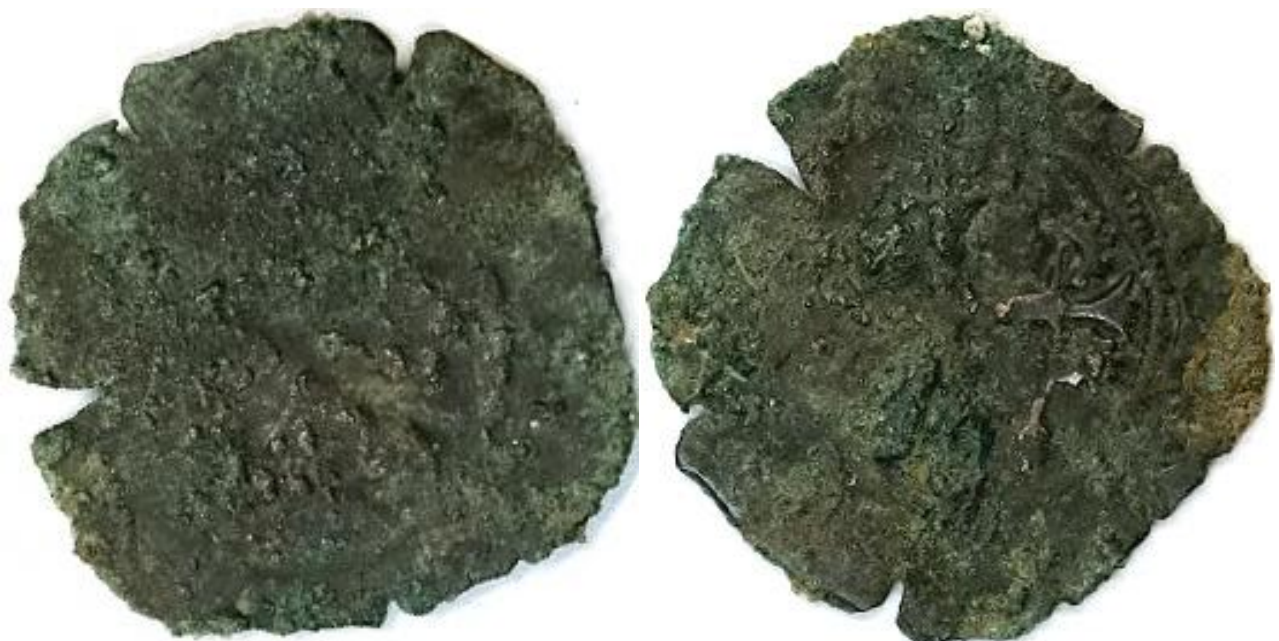
Gemeten diameter : Ca 18,0 mm

Opmerkingen : Legende keerzijde : [ ]NE[ ]....???

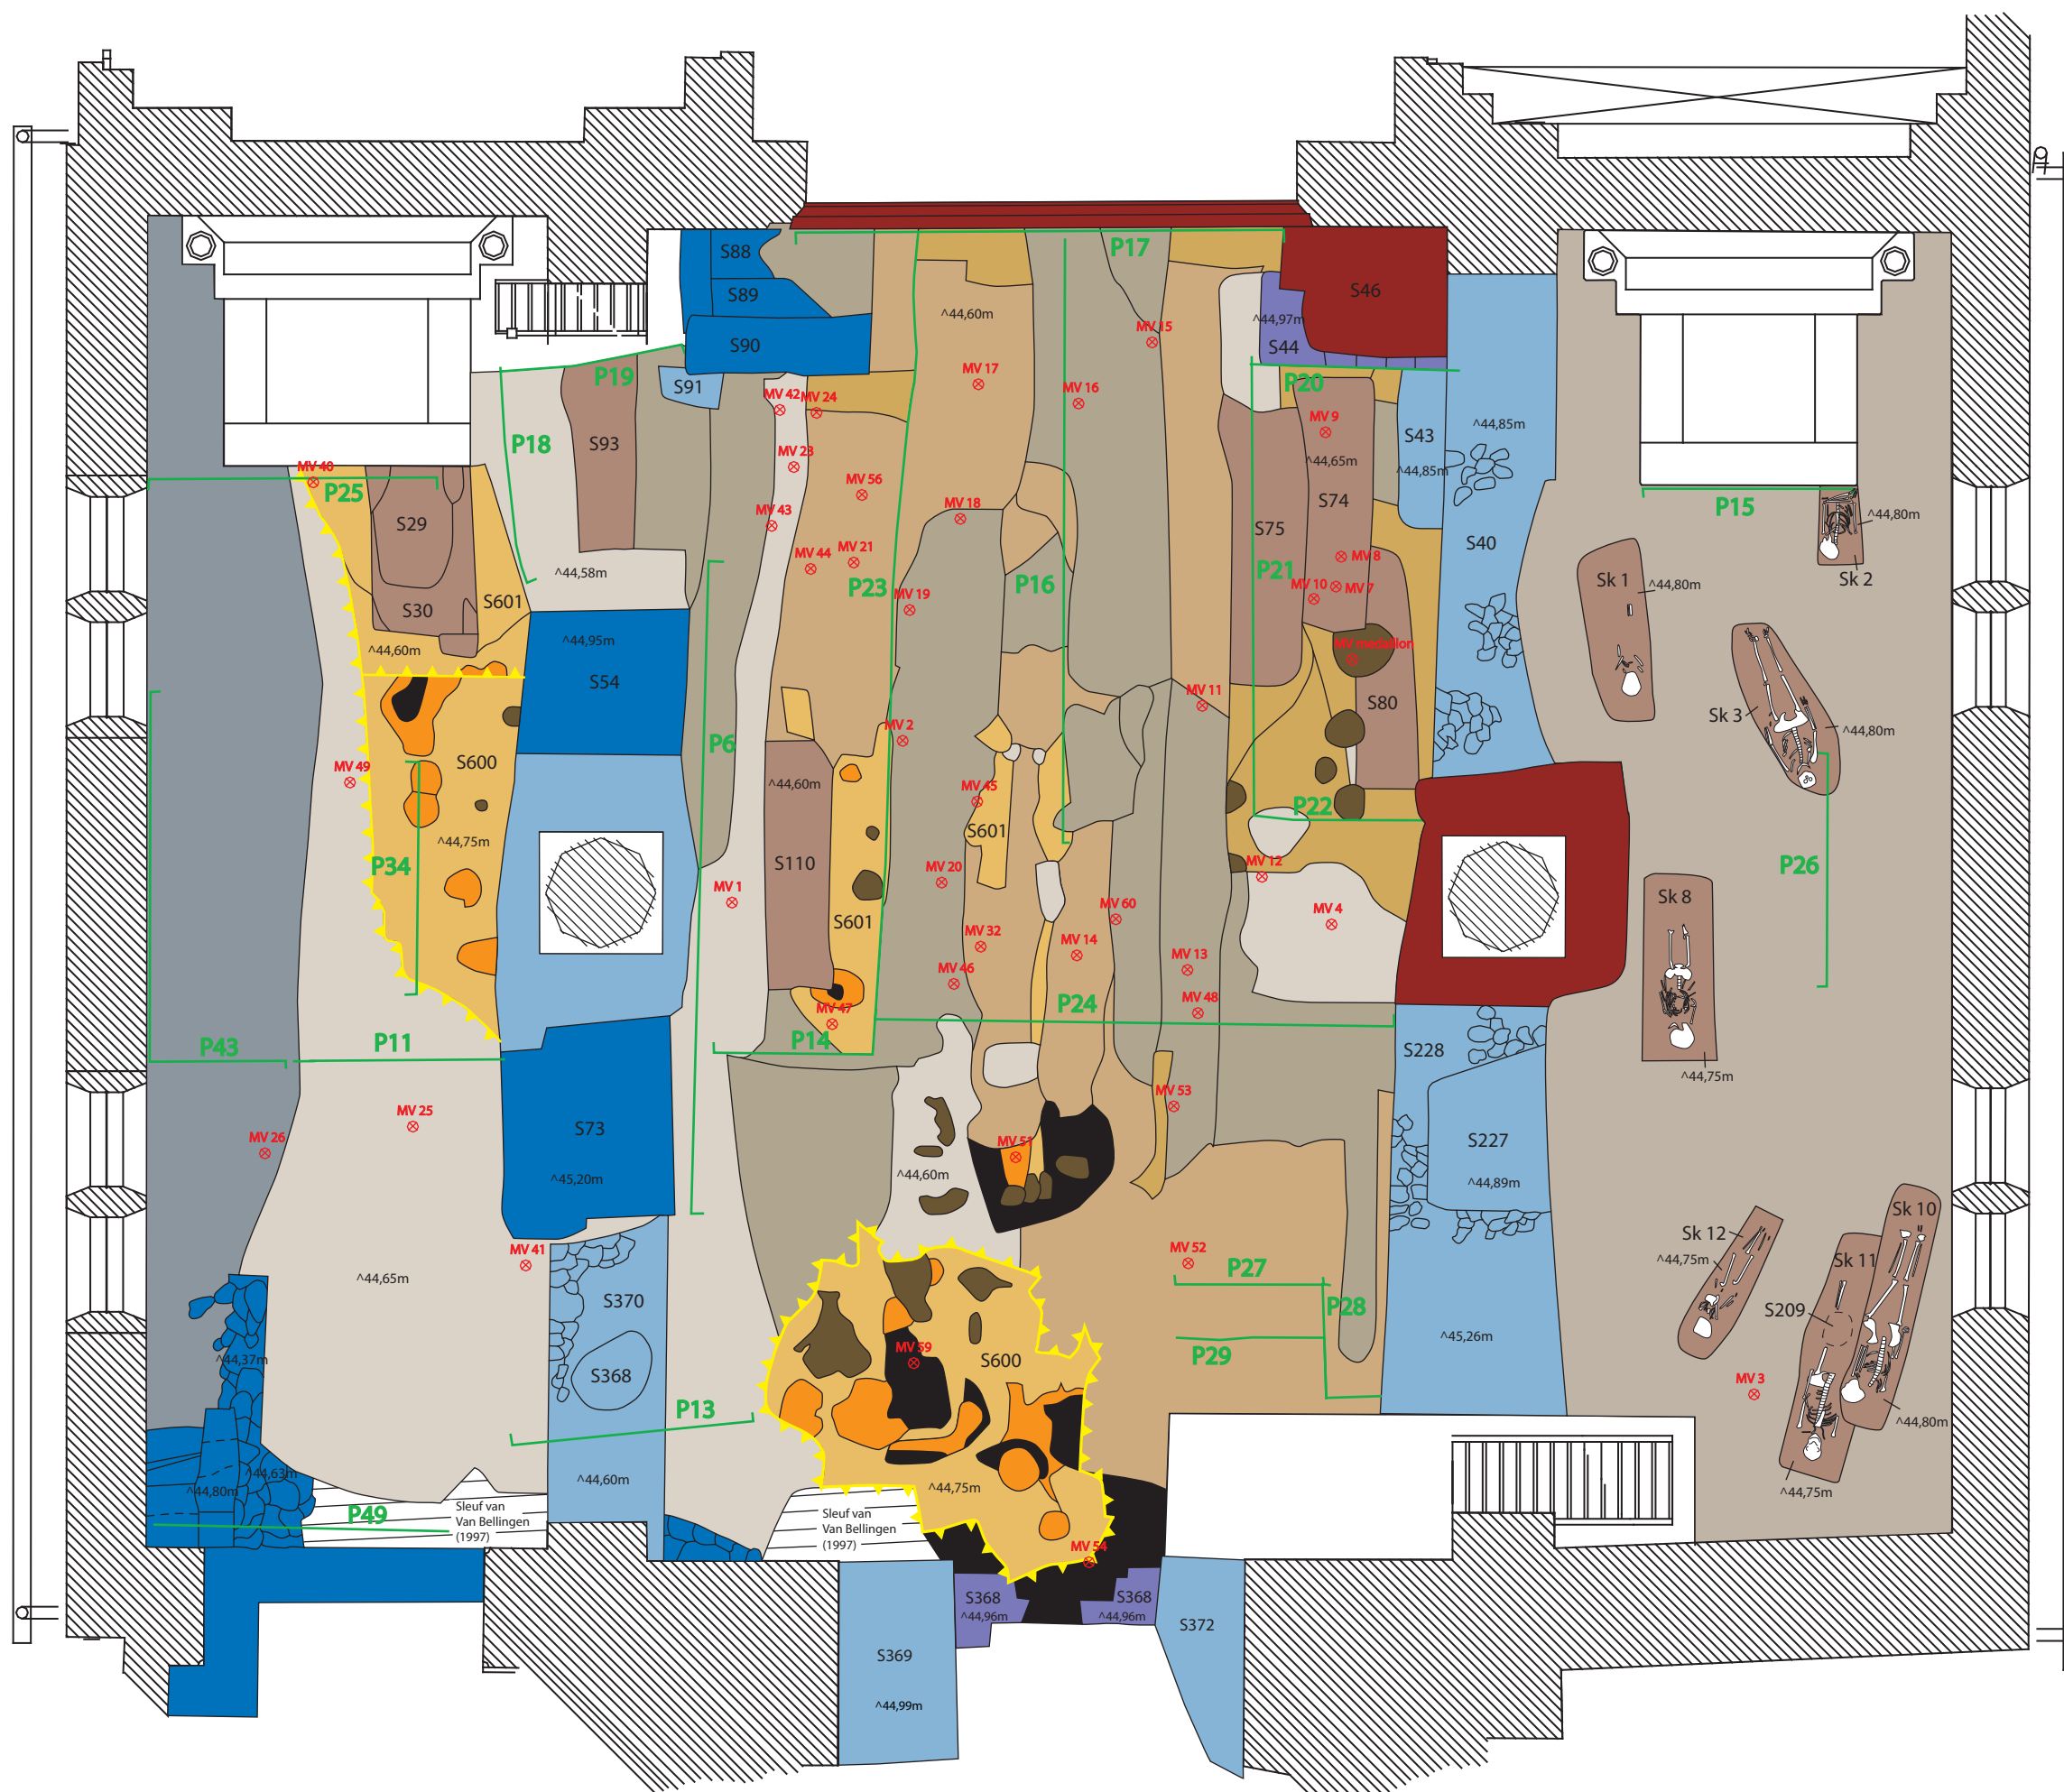
Plan 5: zone 6 - vlak 1  
(links) en vlak 3  
(rechts): zuidbeuk

- Profielen
- Baksteen
- Natuursteen (Romaans, 12de eeuw, fase 1)
- Natuursteen (Romaans, fase 2)
- Tegelvloer
- Lemen vloerniveau (= S600 & S601)
- Bruingele compacte leem (= S602)
- Bruingele compacte leem met HK- en KM-spikkels (= S800)
- Bruingrijze zandleem met veel HK- en KM-spikkels (=S900)
- Witte kalkmortelvloer (=S500)
- Uitbraak puinspoor van de natuurstenen muur uit fase 2
- Oranje verbrande leemplekken (=S700)
- Zwart verbrande leem (=S700)
- Cirkelvormige kuilen
- Grafkuilen
- Kerkhofgrond
- Metaalvondsten
